Opinnäytetyö (AMK)

Markus Lundgren

# TYÖTURVALLISUUS JA ERGONOMIA VALMET AUTOMOTIVE OY: SSÄ

# WORK SAFETY AND ERGONOMICS AT VALMET AUTOMOTIVE OY

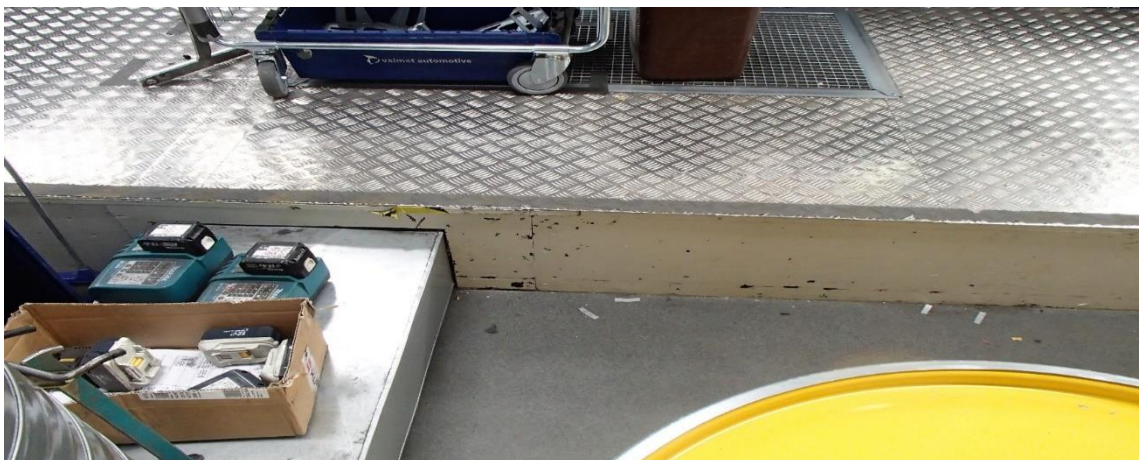
Yhtenä kohtana esiin nousi tapaturmaan tai vaaratilanteeseen johtavat korkeuserot lattialla, joihin työntekijät voivat kompastua tai kaatua. Korkeuserot on merkitty huomioteipein, mutta muutamissa kohdissa ei ollut lainkaan huomiomerkintöjä tai ne olivat kulu-neet pois (kuva 1).

Kuva 1. Korkeusero ilman huomiomerkintöjä.

Korokkeisiin tulisi asentaa uudet huomioteippaukset sekä kevyt kaide estämään horjahdukset. Molemmat kehitysehdotukset ovat helppo ja edullinen toteuttaa talonsisäisesti. Lattiamerkintöihin käytettävä huomioteippi kustantaa 30 €/rulla, ja yhdellä rullalla saadaan merkattua huomattavan suuri osa puutteellisista kohteista. Kevyt kaide estäisi tehokkaasti horjahdukset ja olisi merkittävä lisä työturvallisuuteen. Kaiteen kustannusarvio on 50 €/kaide ja kaiteita tarvittaisiin 2 kappaletta, joten yhteiskustannus huomioteippausten kanssa noin 200 €.

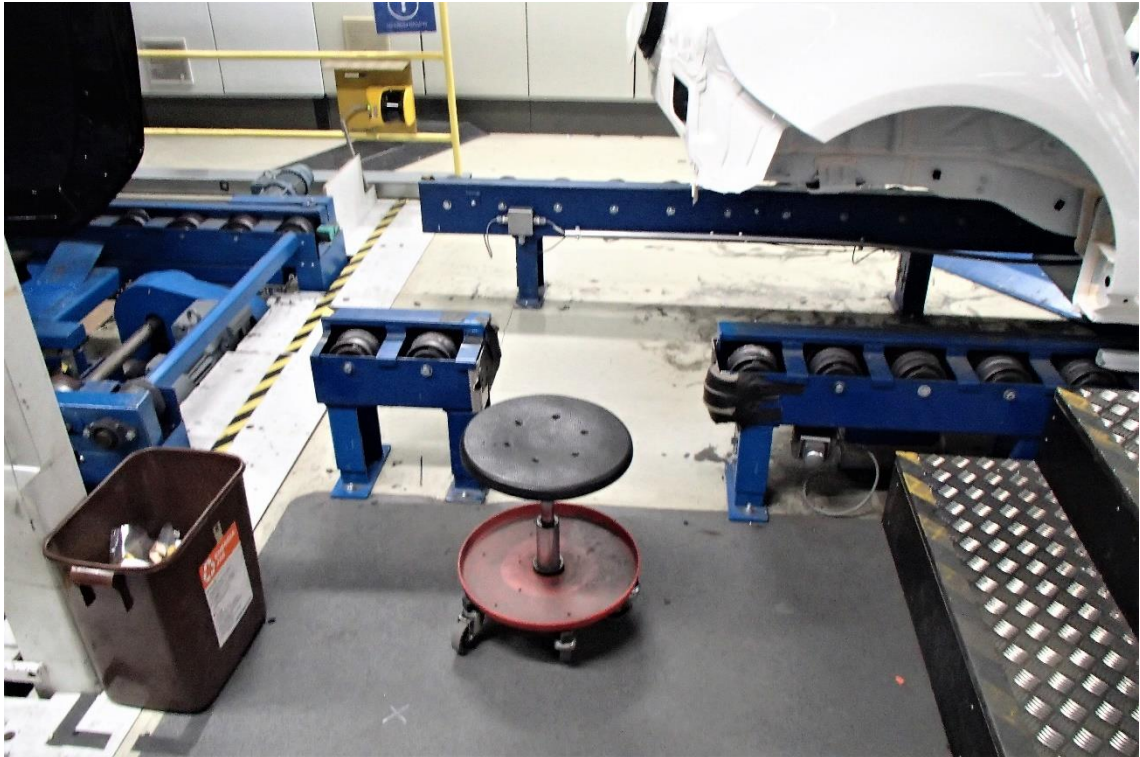
Toinen usein toistuva riskikohta oli kokoonpanon ensimmäisellä linjalla sijaitseva rullakuljetin, joka on vanhanaikainen eikä sovellu hyvin nykyiseen tehokkaaseen työskentelytapaan (kuva 2). Kuljettimesta aiheutuu useita vaaratilanteita lähes päivittäin. Rullakuljettimella on useita työasemia, joissa työntekijä työskentelee linjan keskellä silloin kun auto ei liiku kuljettimella. Näistä väleistä muut työntekijät voivat myös liikkua kuljettimen eri puolille. Kuljetin antaa äänimerkin ennen liikkeelle lähtemistä, mutta on olemassa pieni mahdollisuus, että työntekijä ei ehdi poistumaan liikkuvan auton edestä. Puristumisvaaraa ei ole, sillä autot eivät pääse koskettamaan toisiaan, mutta henkilö voi joutua kompuroimaan kuljettimen rakenteellisiin osiin yrittäessään poistua liikkuvan ajoneuvon edestä. Työntekijöille sattuu huomattava määrä kolhiintumisia, kun he liikkuvat kuljettimien välistä. Kuljettimen ulkonevat päätyosat ovat kovat, vaikka niitä on pyritty suojaamaan mahdollisimman hyvin. Tästä huolimatta työntekijät kolhivat jalkojaan rautoihin säännöllisin väliajoin.

Kuva 2. Rullakuljettimen riskikohdat.

Rullakuljettimen päätyjen terävät kulmat tulisi kunnollisen suojauksen lisäksi myös merkitä huomiovärillä tai -teipillä. Kulmiin voisi myös asentaa joustavat pienet muovitangot, jotka herättäisivät työntekijän huomion, kun hän lähestyy kuljettimen reunaa. Kustannusarvio päätyjen kulmasuojaukselle on 5 €/kpl ja tuntoviiksille 5 €/kpl. Kokonaiskustannusarvio on alle 1000 €, ja kehitysehdotus on helppo toteuttaa.

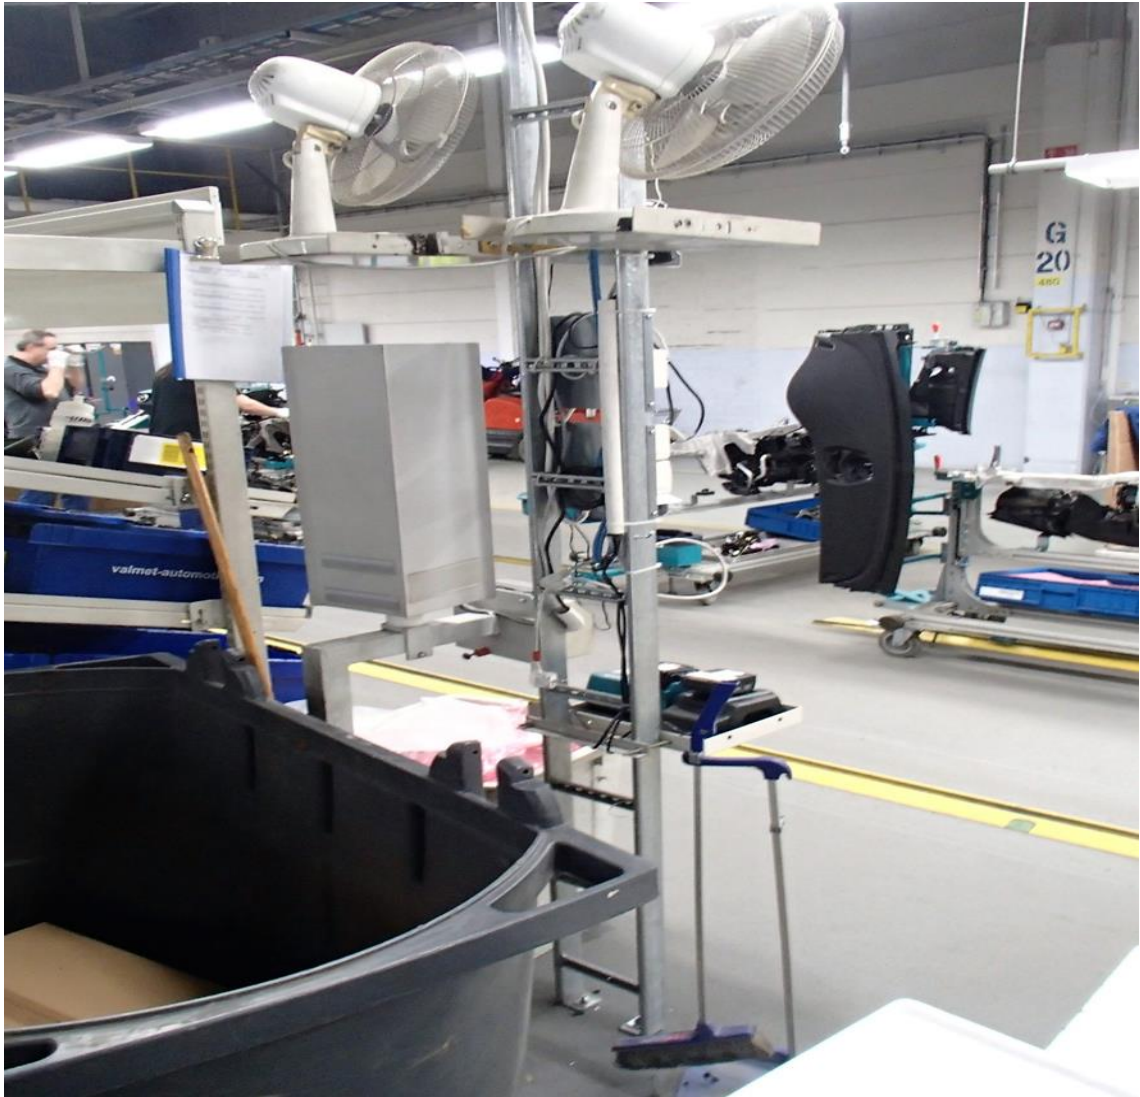
Kolmas toistuva riskikohta on ulkonevat tuuletintelineet, jotka olivat työntekijöiden tiellä sellaisella korkeudella, että niihin saattaa osua. Tehtaalla on tuulettimia työntekijöiden työpisteiden välittömässä läheisyydessä viilentämässä kuumia työskentelyolosuhteita kesäisin, ja osa näistä tuulettimista on asennettu telineisiin, jotka ovat riskipaikassa. Tuulettimet on pyritty sijoittamaan niin, että niistä ei aiheudu vaaraa eikä haittaa työntekijöille (kuva 3).

Kuva 3. Oikeassa korkeudessa ja paikassa sijaitseva teline.

Työpisteillä sijaitsevat tuuletintelineet ovat aiheuttaneet useita vaaratilanteita ja tapaturmia, sillä ohjeistuksesta huolimatta kaikki tuulettimet eivät ole tarpeeksi korkealla. Optimaalisimmat tuuletinkiinnikkeet olisivat teleskooppivarrelliset, jolloin jokainen työntekijä voisi asettaa tuulettimen sopivaan paikkaan sitä tarvittaessa. Ne ovat kuitenkin liian suuri taloudellinen investointi, kun verrataan kokonaiskustannusta sairauspoissaolokustannuksiin, jotka ovat aiheutuneet tuuletintelineisiin osumisesta. Toinen vaihtoehto on siirtää tuulettimet sellaiseen paikkaan, johon työntekijä ei voi kolhia itseään. Riittävä korkeus maasta on yli 200 cm, ja jos kyseistä korkeutta ei voida saavuttaa tietyllä pisteellä, tulisi telineet suojata pehmustein tai sijoittaa muuten suojattuun ympäristöön, jonne työntekijä ei pääse.

Tuuletintelineiden uudelleensijoitus ei aiheuta lisähankintoja, joten ainoa kuluerä on kunnossapitoyksikön kustannukset. Uudelleen sijoitus vie aikaa noin 10 minuuttia yhtä tuuletinta kohden. Siinä tapauksessa, että tuulettimia ei voida sijoittaa uudelleen tulee niiden kulmat suojata. Kulmapehmusteet kustantavat 5 €/tuuletin, joten suojausta vaativien tuulettimien pehmustaminen kustantaa kokonaisuudessaan alle 200 €.

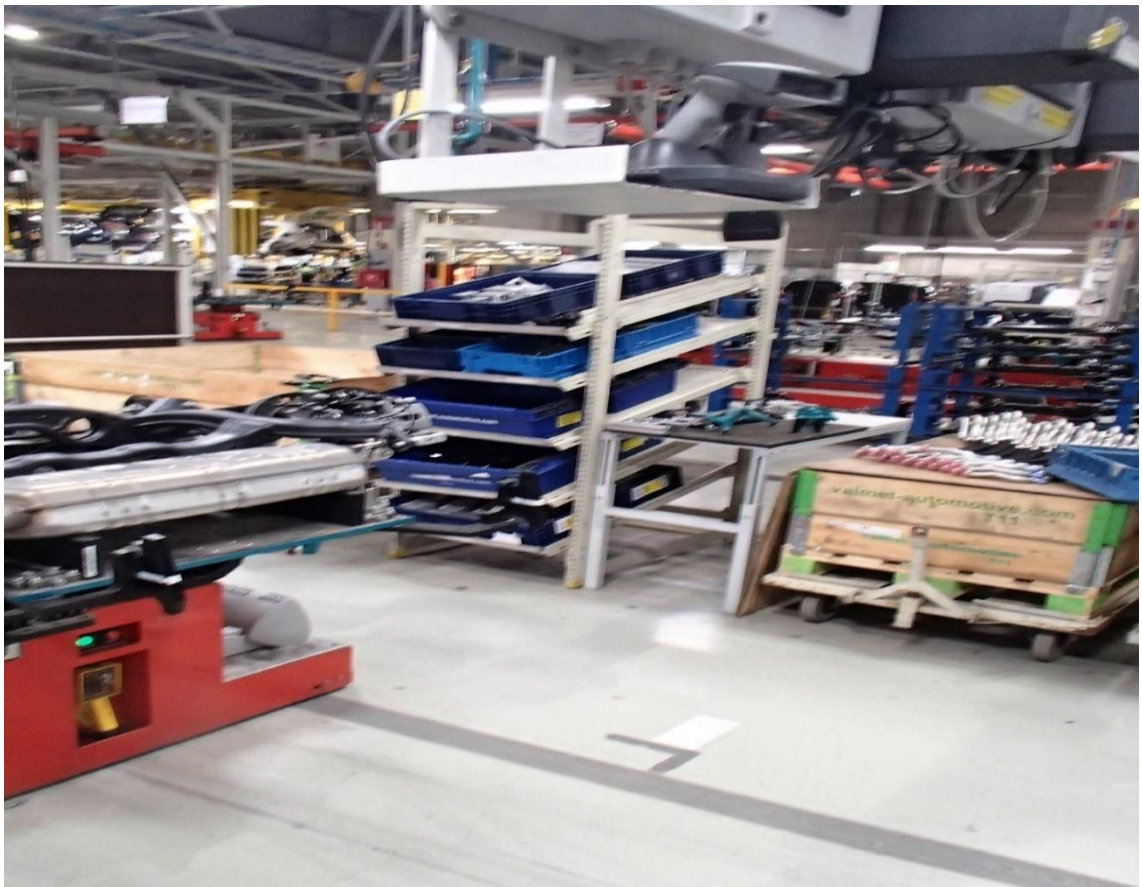
Neljäntenä on viivakoodinlukijan telineen huono sijoitus. Teline sijaitsee työskentelyalueella, ja sen korkeus lattiasta on noin 180 cm (kuva 4). Telineessä on terävät kulmat, jotka voivat helposti aiheuttaa haavan pään ja silmien alueelle. Viivakoodinlukijanteline tulisi poistaa nykyisestä paikastaan ja siirtää samalle korkeudelle kuvassa näkyvien päätteiden kanssa. Toinen vaihtoehto on tehdä lukijalle teline, johon viivakoodinlukupään voi asettaa. Tämä veisi huomattavasti vähemmän tilaa ja pienentäisi tapaturmariskiä.

Kuva 4. Viivakoodinlukijan teline.

Viivakoodinlukijan telineen sijoittaminen uudelleen aiheuttaa mahdollisesti lisähankintoja riippuen siitä, voidaanko jo olemassa olevia kiinnityspisteitä hyödyntää vai tarvitseeko uusi asennuspaikka uuden kiinnitystelineen. Kustannusarvio yhdelle telineelle on 50 €/kpl.

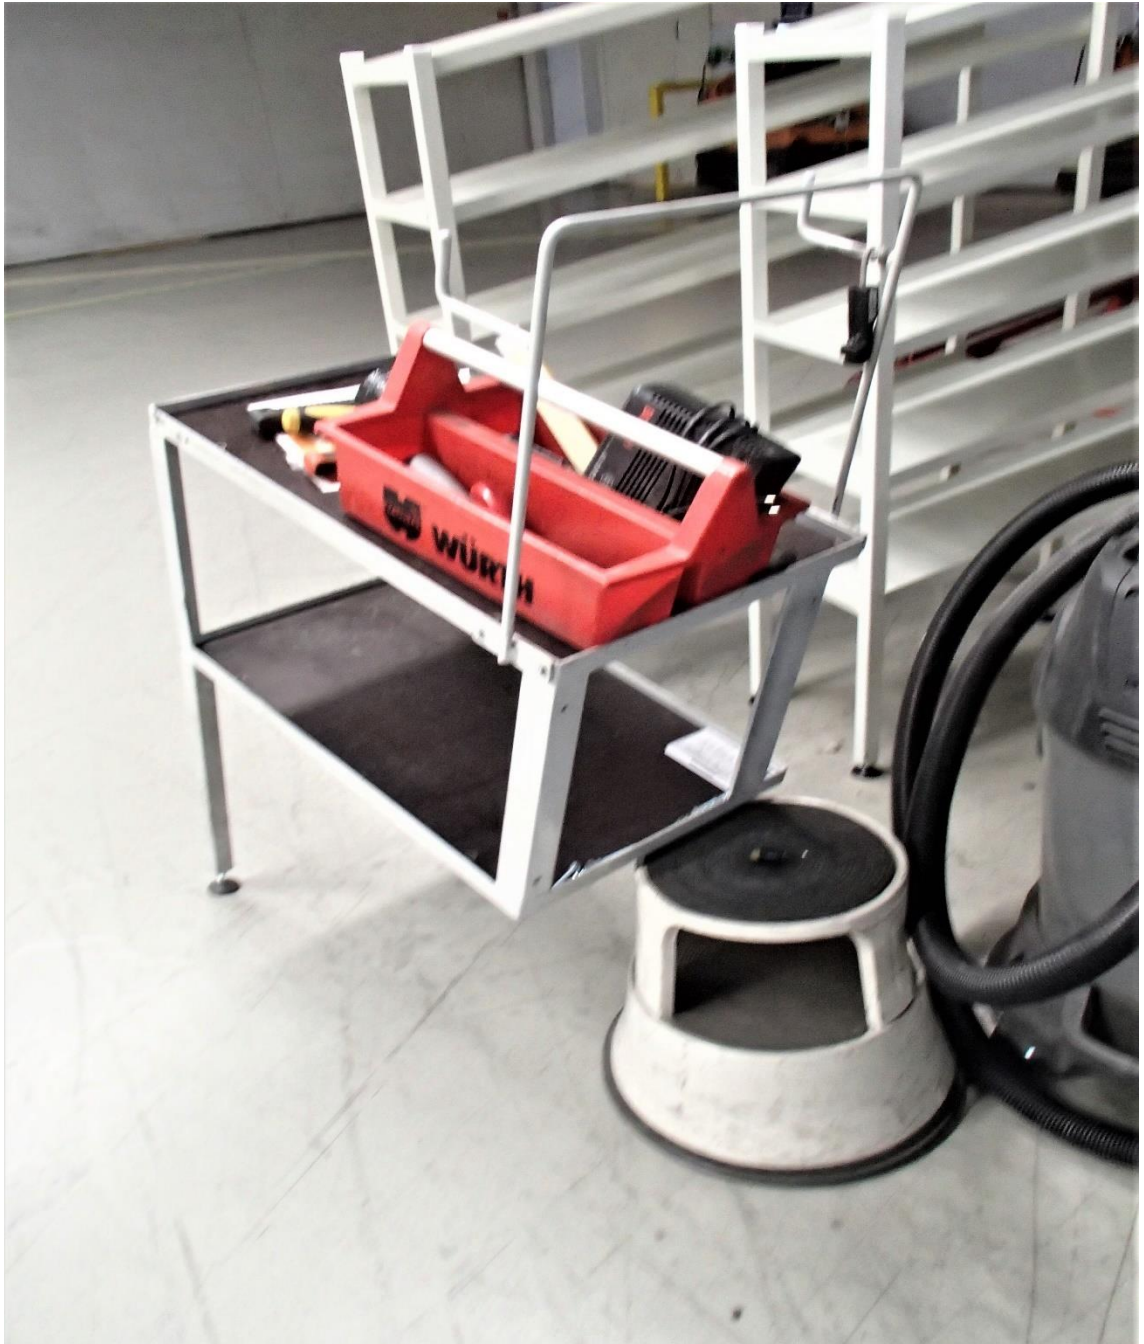
Viides kohta on epämääräisesti sijoitetut vialliset telineet ja tavarat kulkuväylillä, jotka voivat aiheuttaa tapaturmariskin, sillä ne voivat kaatua ajoneuvojen, tavaroiden, logistiikan ajoneuvojen ja henkilöiden päälle aiheuttaen kattavia vaurioita ja kustannuksia (kuva 5). Henkilöt voivat epähuomiossa kompastua lattialla lojuviin tavaroihin ja kaatua. Kaatuminen on suuri riski, sillä kokoonpanossa on paljon tavaraa ja laitteita joka paikassa, joten jos työntekijä kaatuu, hän todennäköisesti kolhii itsensä johonkin.

Kuva 5. Vaarallinen tavarateline.

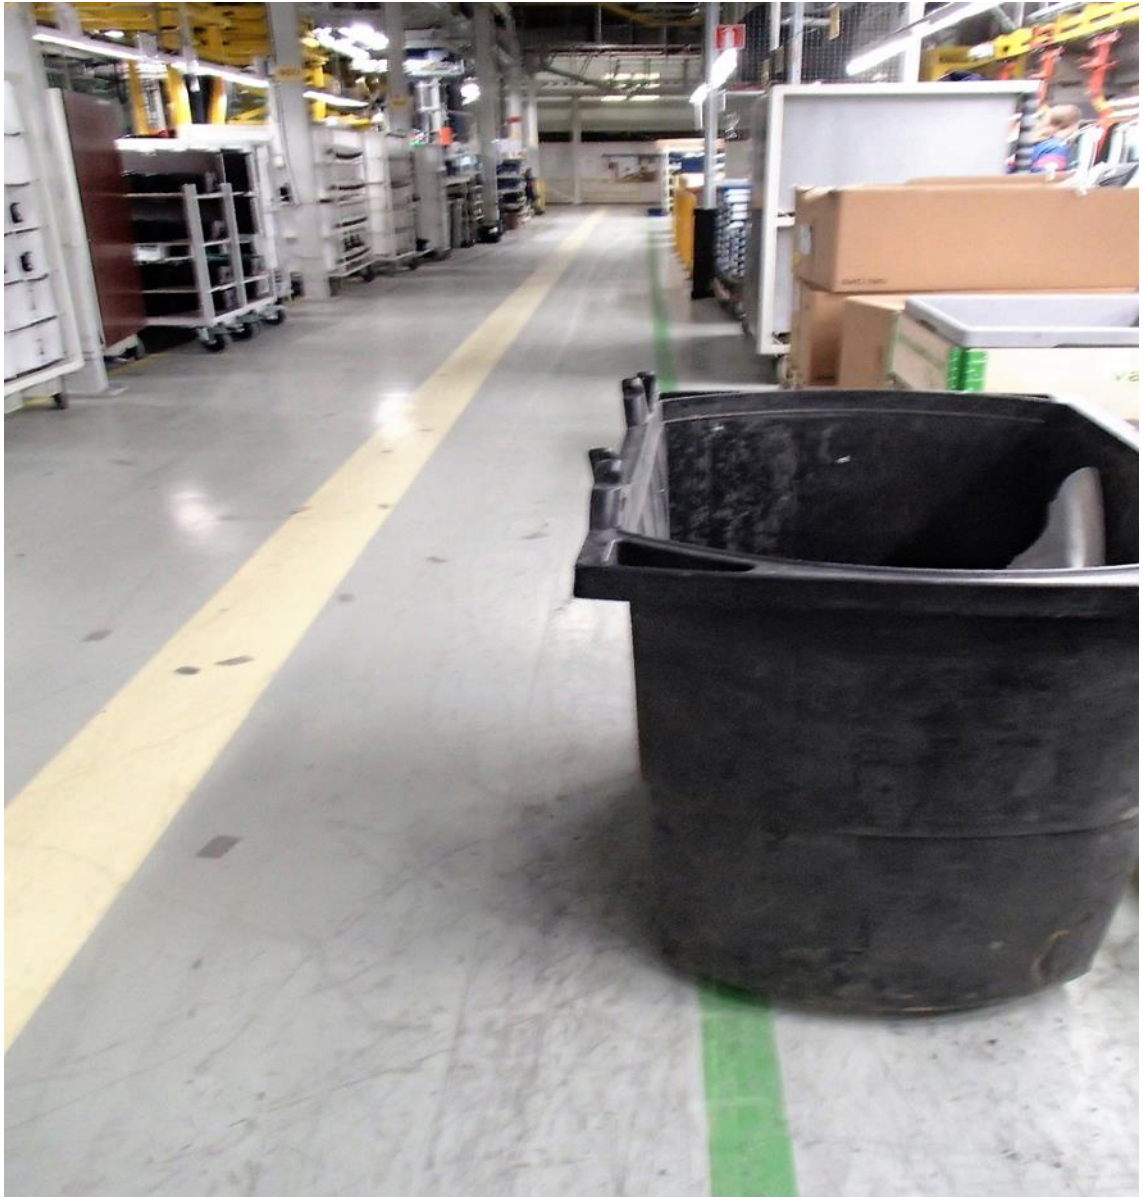
Kulkuteillä sijaitsevat roskikset ja tavaravaunut aiheuttavat riskitekijän, sillä ne ovat edessä ahtailla käytävillä, joissa työntekijät ja logistiikan ajoneuvot kulkevat (kuva 6).

Kuva 6. Este jalankulkijoiden kulkukäytävällä.

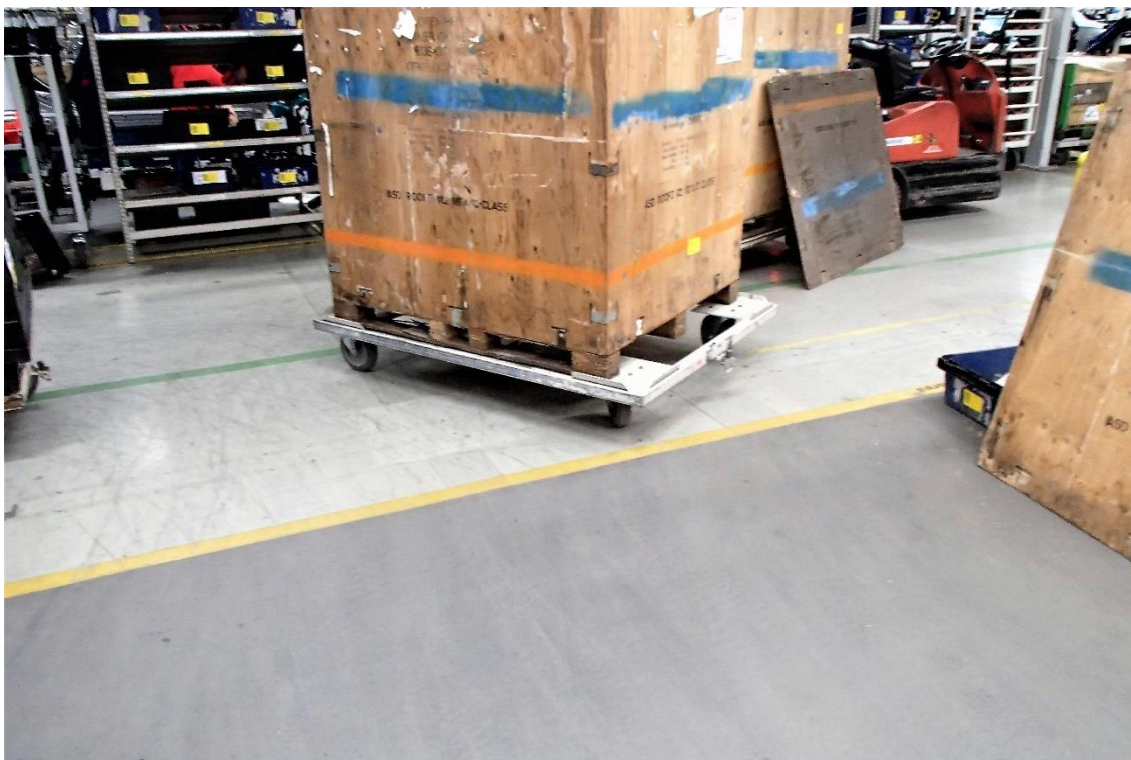
Epäjärjestys ja tavaravaunujen ruuhkautuminen kulkuväylillä lisäävät tapaturmariskiä ja vähentävät tuottavuutta (kuva 7). Lisäksi jos työntekijä joutuu poikkeamaan merkityltä kulkuväylältä, hän lisää tapaturmariskiä, sillä hän joutuu liikkumaan logistiikan ajoneuvojen kulkureitillä. Kyseiset ajoneuvot ovat melko äänettömiä, ja jos useita työntekijöitä joutuu poikkeamaan merkityltä kulkureitiltään monesti päivässä, on törmäyksen riski työntekijän ja ajoneuvon välillä suuri.

Kuva 7. Tavaravaunuja kulkureitillä.

Työntekijöiden ja kuskien tulisi olla valppaana, mutta niin ei aina ole kiireestä johtuen. Työntekijöitä tulisi ohjeistaa perusteellisemmin siitä, miten huomiointikykyä voisi ylläpitää paremmin ja miten logistiikan kuljettajat voisivat liikkua turvallisemmin. Logistiikan henkilöstö kuitenkin toimii jossain määrin erillisenä yksikkönä kokoonpanosta, joten sama ohjeistus ei olisi riittävä, vaan logistiikkapuoli tarvitsee työhön omat ohjeet.

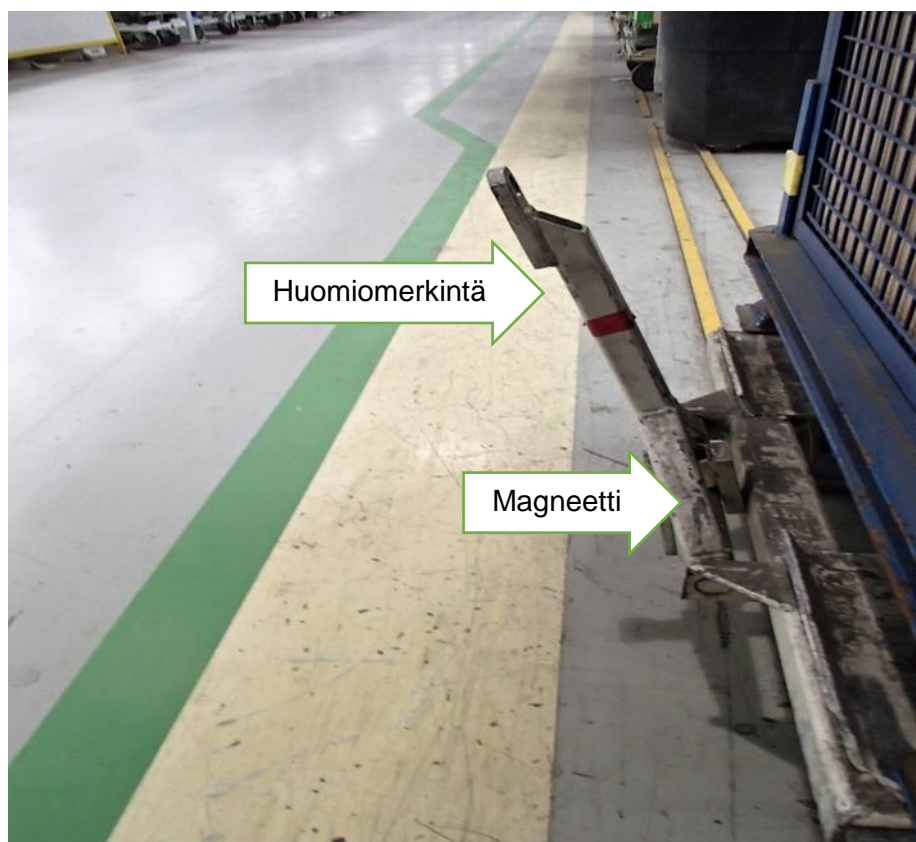
Kuudes kohta on vaunujen aisat (kuva 8). Työntekijät kolhivat jalkojaan huomattavan paljon kärryjenaisoihin. Materiaalivaunujen vetoaisat voivat pudota alas yläasennosta, jossa niitä normaalisti pidetään kärryjen ollessa kokoonpanolinjan vieressä. Kärryjen vetoaisat tulisi muuttaa helpommin huomattaviksi, jotta työntekijät eivät kompuroisi ja kolhisi itseään niihin. Edullinen menetelmä olisi värjätä kärryjen vetoaisat huomiovärillä tai teipata ne huomioteipillä. Näin ollen työntekijä huomaisi helpommin vetoaisan ja osaisi välttää sitä paremmin. Materiaalikärryjen vetoaisojen putoamisen ala-asentoon voisi välttää asentamalla magneettisen kiinnikkeen aisaan, jolloin se pysyisi tukevammin kiinni kärryssä aisan ollessa yläasennossa.

Kuva 8. Kärryn vetoaisa yläasennossa.

Kustannusarviot tavarakärryn kehitysehdotuksista eritellään seuraavasti: magneettikiinnitys 20 €/kpl, huomiomaalaus 10 €/kpl ja huomioteippaus 2 €/kpl. Magneettikiinnitys olisi tehokas keino pitää vetoaisa halutussa asennossa, mutta tavarakärryjen suuren määrän vuoksi loppukustannus magneettiratkaisulle on suhteellisen kallis, vaikka siitä saatava hyöty on mittava. Huomiomaalaus toisi vetoaisaan huomattavasti paremman näkyvyyden kuin huomioteippaus, mutta viisinkertainen hinta huomioteippaukseen nähden asettaa maalauksen kyseenalaiseksi vaihtoehdoksi.

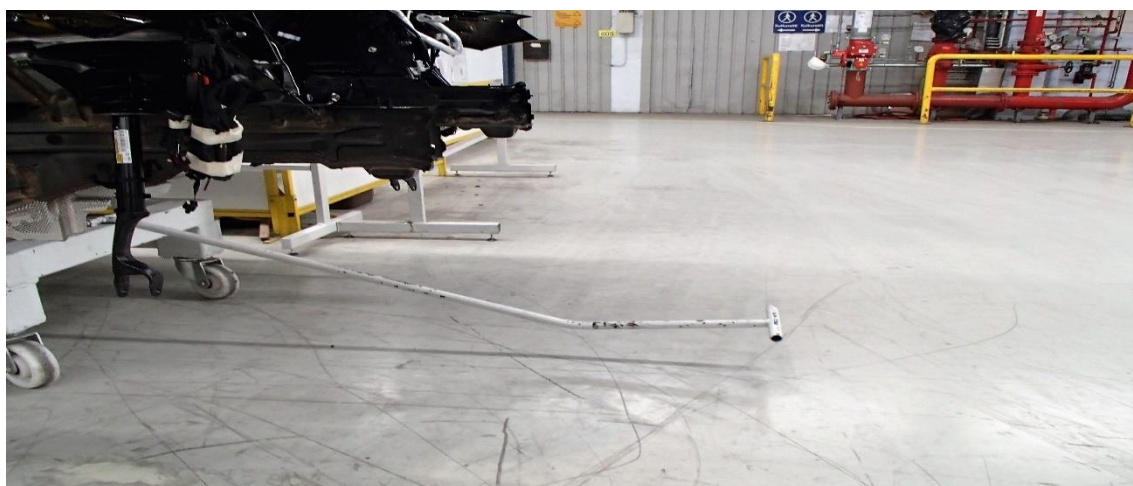
Ajoneuvokärriajien aisat ulkonevat huomattavan paljon (kuva 9). Näitäkään aisoja ei ole merkitty mitenkään, ja ne ovat vielä vaikeammin havaittavissa kuin tavarakärriajien vetoaisat.

Kuva 9. Ajoneuvokärriajien vetoaisa.

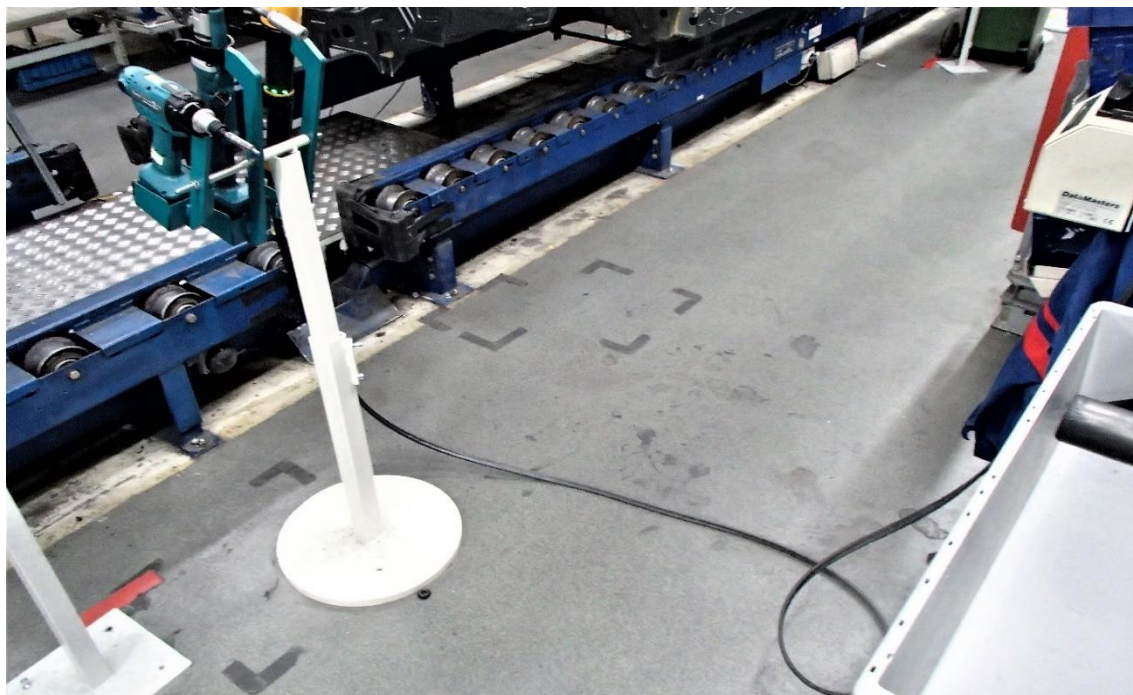
Työpisteillä sijaitsee materiaalitelineitä, akkulatureita ja vääntimiä (kuva 10), joissa on suojaamattomat terävät kulmat. Maassa vapaana kulkeva paineilmaletku tulisi asentaa lattiaan kiinteästi ja telineeseen kiinnittää paineilmaletkukela, jolloin letku olisi siististi poissa tieltä, kun sitä ei tarvita. Kulkukäytävällä oleva paineilmaletku on vaikea huomata, ja se aiheuttaa helposti kompastumisia. Telineiden metallikulmat ovat terävät ja korkeudeltaan sellaisessa paikassa, että työntekijät voivat kolhia itseään niihin pituudestaan riippuen reiden ja kyljen väliselle alueelle. Akkulaturitelineet ovat kuitenkin vihreät, mikä herättää huomiota, mutta esimerkiksi akkuporakoneen ulkoneva istukkaan kiinnitetty kärki voi helposti nirhaista työntekijää, kun hän kulkee ohi.

Kuva 10. Suojaamattomat telineet.

Kehitysehdotuksena letkun päälle tulisi asentaa suojakouru ja työkalutelineeseen letkukela, jolloin letku ei kulkisi vapaana lattialla vaan keräytyisi letkukelaan siististi. Tämä kehitysehdotus on helppo ja edullinen toteuttaa. Suojakourun hinta on noin 25 €/m, ja kokoonpanon kunnossapito voi suorittaa asennuksen.

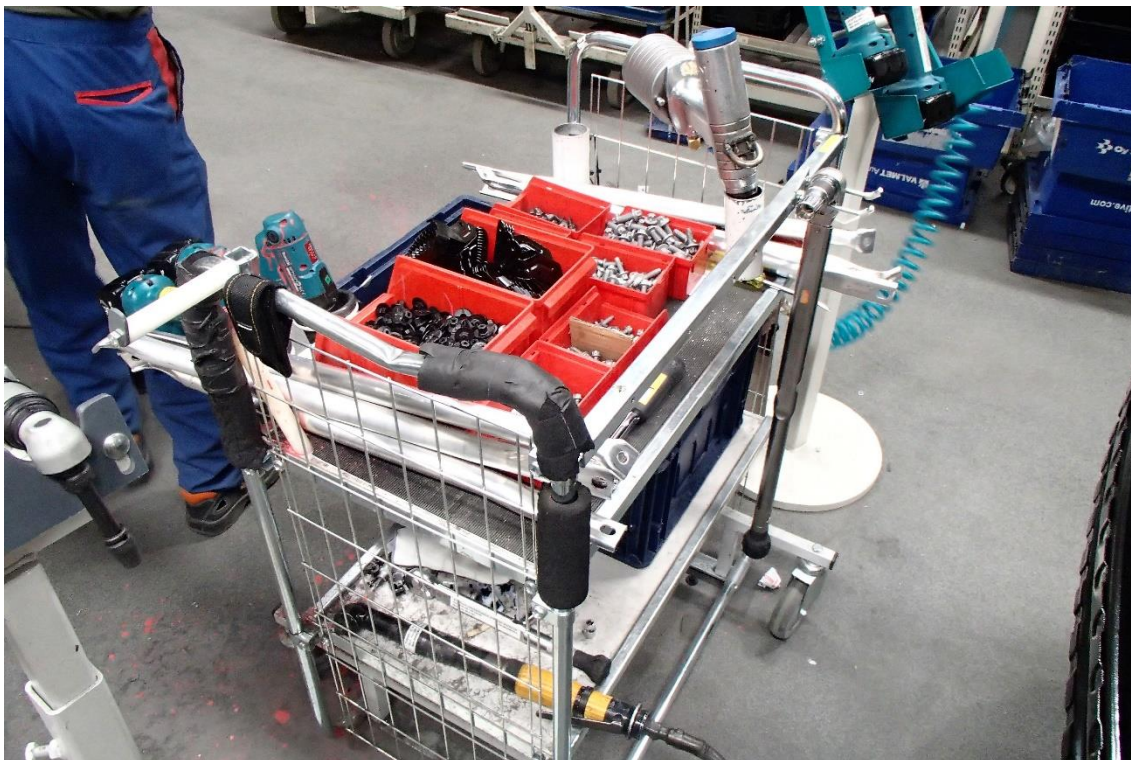
Ahtaassa tilassa työskenneltäessä on kiinnitettävä erityishuomiota esteisiin (kuva 11).

Kuva 11. Materiaalikärry työpisteellä.

Edellä esitetyssä kuvassa käy ilmi hyvin suojatut kärryn kulmat, mutta pyörät ja vääntimet ovat täysin suojaamattomat. Kärryksi sopisi paremmin sellainen malli, jossa pyörät ovat kärryn alla eivätkä toistakymmentä senttimetriä sen ulkopuolella. Alueella liikutaan paljon, ja aina kun kärry ohitetaan, on mahdollisuus kolhia jalkojaan pyöriin, sillä ne ovat katsealueen alareunassa ja kauempana kärryn normaalista leveydestä. Kehitysehdotuksena olisi hankkia kärry, jonka pyörät sijaitsevat suoraan kärryn alapuolella. Kärryn tulisi olla myös korkeampi, jotta kaikki vääntimet ja tavarat mahtuisivat sen sisäpuolelle. Kustannusarvio on noin 400 €/kärry.
